2300S Coupe II. Serie: Entfernen der breiten Chrom-Zierleisten an den Schwellern

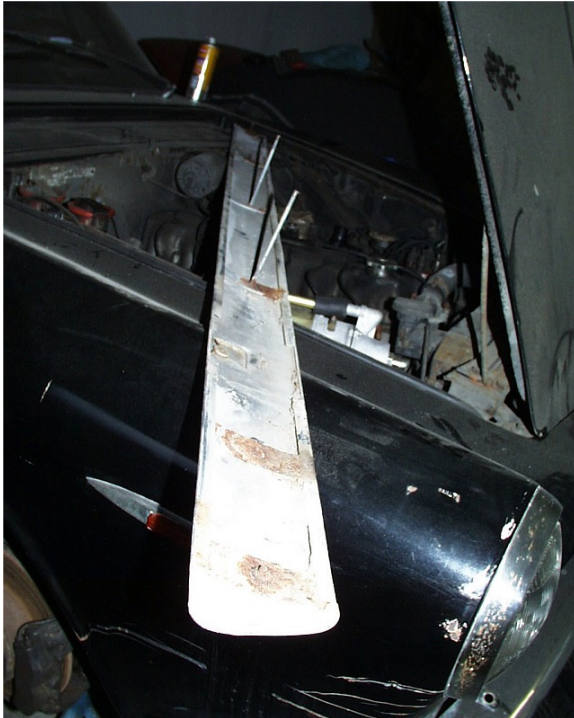
Die Zierleisten sind mit sechs geschraubten Haltern befestigt. Diese bestehen aus einem Blechstreifen und einer darauf geschweißten Stange mit einem M5-Gewinde am hinteren Ende – pro Seite drei lange, zwei kurze und hinten ein kurzer, der schräg in der Leiste liegt. Die Zierleiste ist oben und unten U-förmig umgebördelt, so dass sich der Blechstreifen längs in die Zierleiste einlegen und durch eine 90 Grad-Drehung befestigen lässt. Bei mir war eine der langen, mittleren Schrauben so durchgerostet, dass sie schon beim Aufsetzen des Ringschlüssels durchgebrochen ist. Aber keine Bange, wenn man eine Schraube abdreht, die Teile lassen sich recht einfach nachbauen.

Werden die Schweller ersetzt, muss man die Löcher neu bohren. Das geht ganz gut mit einer Schablone, die die Höhe der Löcher anzeigt, die Längslage der drei langen Schrauben kann man von innen übertragen. Ich habe die vorderste Schraube etwas zurückverlegt, so dass sie jetzt auch etwas geschützter hinter dem Blech liegt. Leider hat mein Schweißer beim Neubau der hinteren Schwellerenden diese etwas weiter nach hinten laufen lassen, jetzt kann ich den hinteren Halter nicht mehr anbauen. Das ganze hält aber auch so.

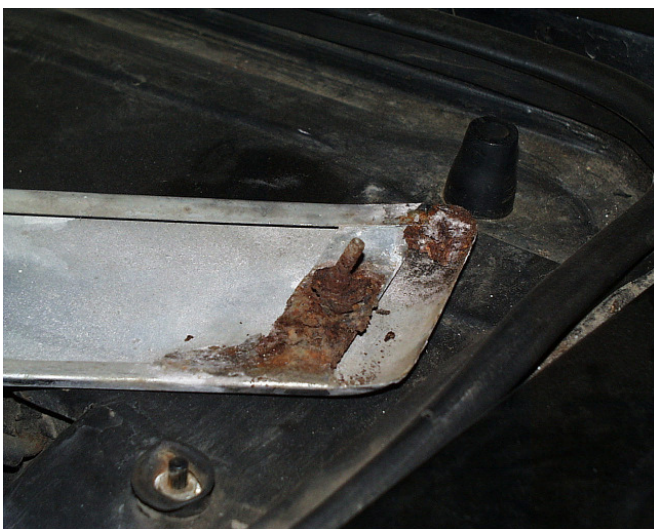
1. Eine im hinteren Kotflügel, in Fahrtrichtung vorne unten (wo denn sonst ;-).

Im Bild links die „schräge“ Lage des Halters im Blech.

Drei Stück im Innenraum am Innenschweller, unter dem Teppich und ziemlich weit unten. Siehe Bild rechts.

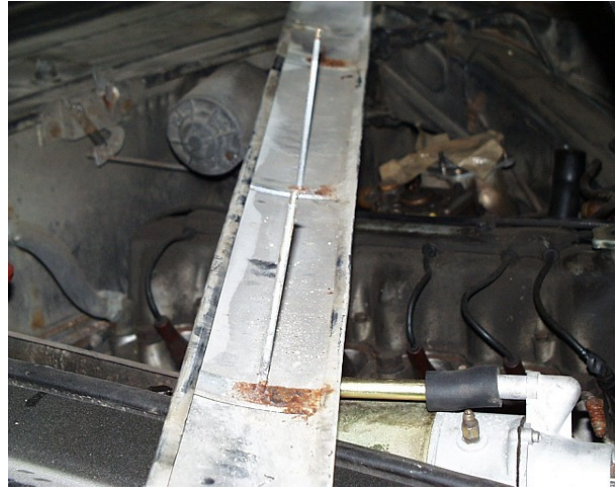
3. die dritte Schraube etwa in der Mitte des Innenschwellers. Dazu muss beim Originalteppich eine Befestigungsschraube des Teppichs gelöst werden. Diese Kreuzschlitzschraube findet man in der Verlängerung der äußeren Sitzschiene hinten. Dann lässt sich das Teppichstück am Innenschweller vorsichtig nach oben klappen.

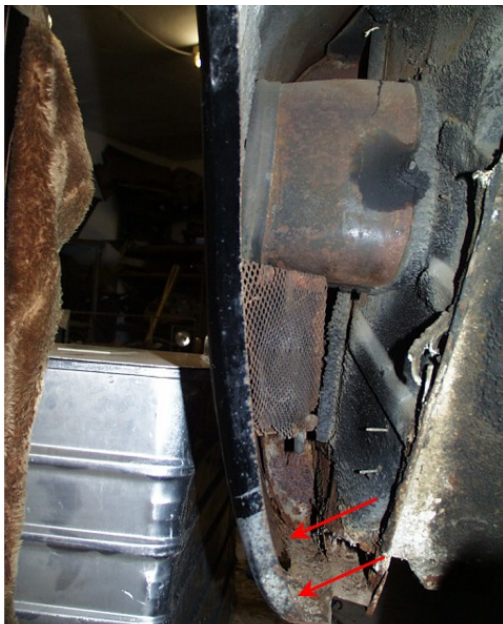
4. Nummer vier versteckt sich im Fußraum, etwa dort, wo die A-Säule endet (in Fahrtrichtung etwas dahinter).

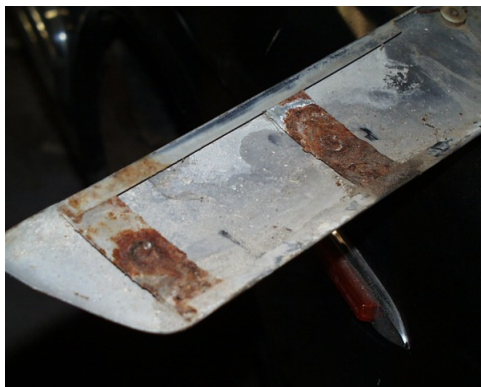
Im Bild links die Lage der beiden vorderen Halter.

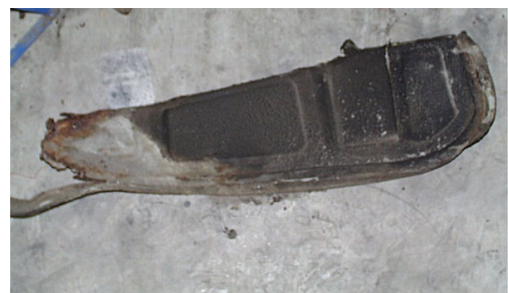
6. Die sechste Schraube sollte man inzwischen selbst gefunden haben, die liegt nämlich im vorderen Radkasten direkt unten, vor dem beschriebenen, rechts abgebildeten Radlaufblech.
